## Trenngitter Masterline

Fahrzeugtyp: Mazda CX-5  
Modelljahr: ab Bj. 2017 -  
Typ:  
Position: Dach bis Boden auf umgelegten  
Rücksitzen  
Ausführung: 40 x 40 cm Stahlmasche  
Besonderheiten: mit Stahlstreben zur  
seitlichen Befestigung.

# MONTAGEANLEITUNG

Artikelnummer: 20300136  
Ausgabestand: md.07/2018

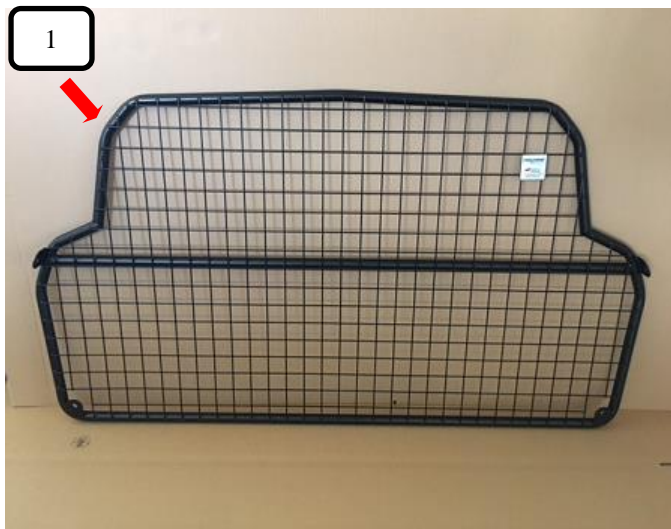
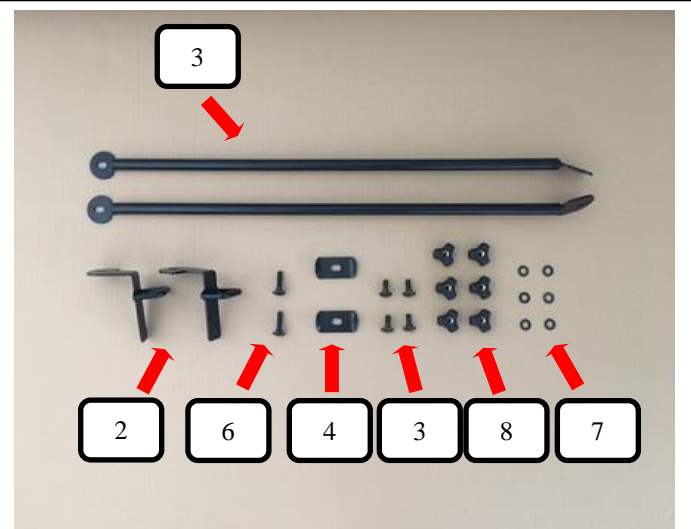
Pos.	Benennung	Anzahl:
1	Trenngitter	1
2	Bodenhaltung links + rechts	2
3	Streben links + rechts 748 mm	2
4	Gegenplatte	2
5	Schlossschraube M-VBM8x20S	4
6	Schlossschraube M-VBM8x30S	2
7	Unterlegscheibe M-BR8x19x1,5S	6
8	Rändelmutter flach 20301000F	6

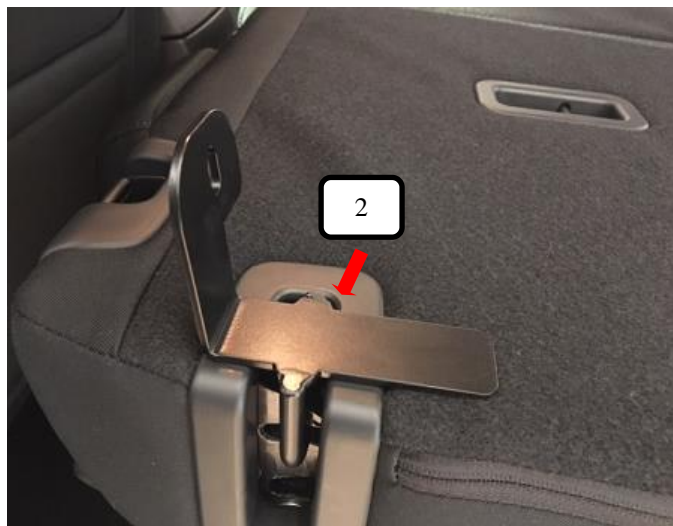
Bild 1

Bodenhalter links + rechts (Pos. 2) in die Rücksitzbank-Arretierungspunkte einstecken.

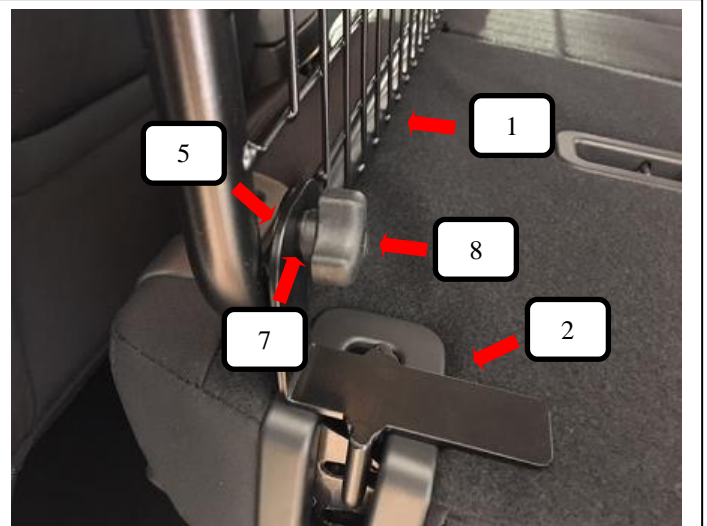
Bild 2

Trenngitter (Pos. 1) in das Fahrzeug einbringen und vor die Bodenhalterung links + rechts (Pos. 2) stellen. Den Bodenhalter links + rechts (Pos. 2) mittels einer Schlossschraube (Pos. 5), Unterlegscheibe (Pos. 7) und Rändelmutter flach (Pos. 8) mit dem Trenngitter (Pos. 1) verbinden und festziehen.

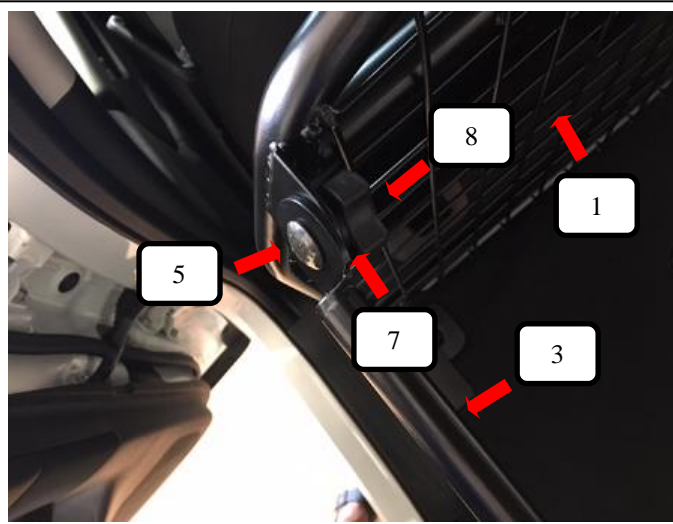
Bild 3

Streben links + rechts (Pos. 3) von außen an das Trenngitter (Pos. 1) halten, von außen eine Schlossschraube (Pos. 5) durchstecken und dann eine Unterlegscheibe (Pos. 7) und Rändelmutter flach (Pos.8) aufschrauben und festziehen.

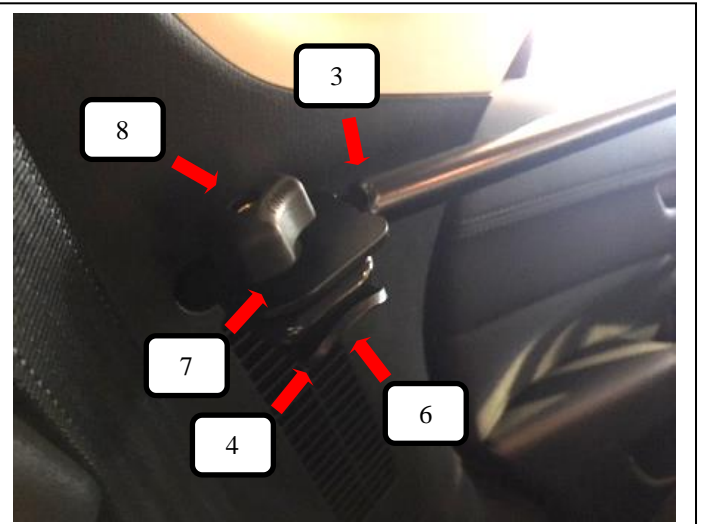
Bild 4

Streben links + rechts (Pos. 3) von oben auf die Rücksitzbank-Arretierung und von unten die Gegenplatte (Pos. 4) halten und eine Schlossschraube (Pos.6) durchstecken. Jetzt eine Unterlegscheibe (Pos. 7) und Rändelmutter flach (Pos.8) aufschrauben und festziehen.

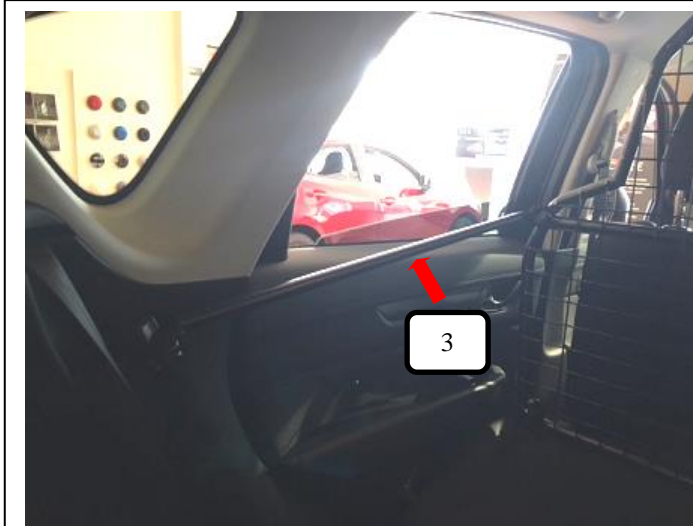
Bild 5

Streben links + rechts (Pos. 3) im montierten Zustand.

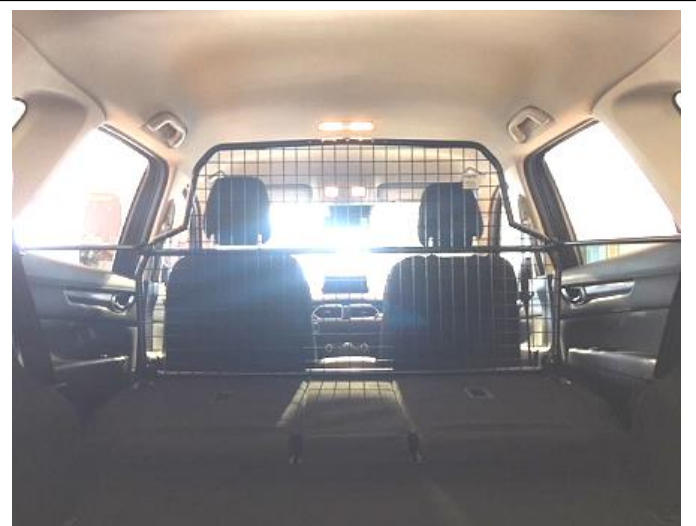
Bild 5

Trenngitter (Pos. 1) im montierten Zustand.
