Trenngitter Masterline

Fahrzeugtyp: Toyota Yaris III
Modelljahr: ab Bj. 2010 -
Typ:
Position: auf umgelegten Rücksitzen
Ausführung: 40x40mm Stahlmasche
Besonderheiten: Gitter Dach bis Boden mit
Stahlstreben zur seitlichen
Befestigung.

MONTAGEANLEITUNG

Artikelnummer: 20300134
Ausgabestand: md.06/2018

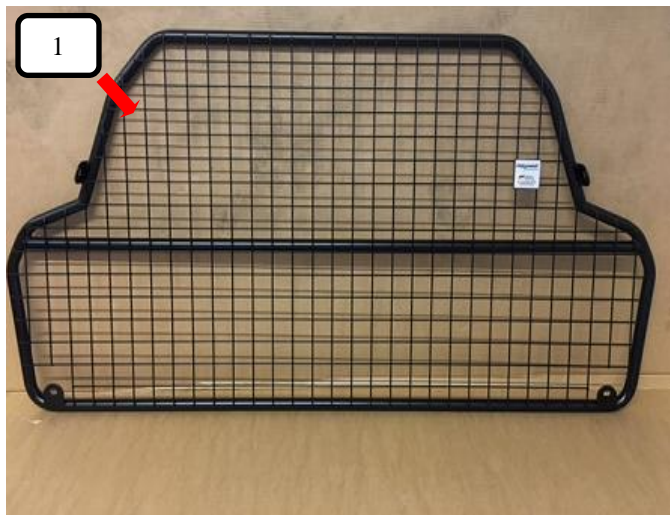
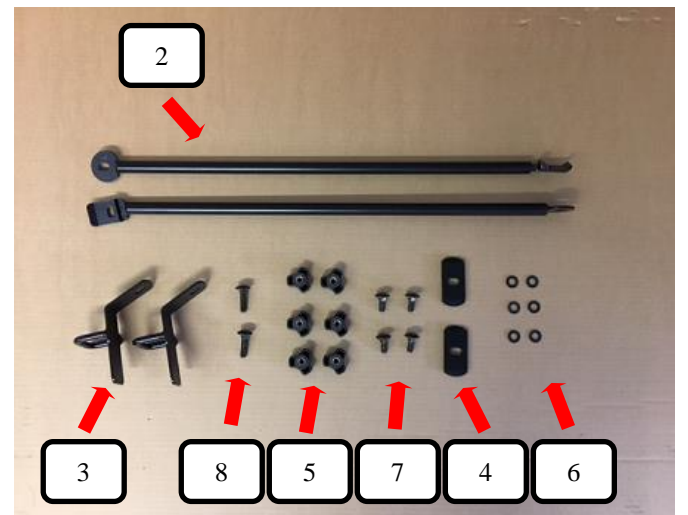
Pos.	Benennung	Anzahl:
1	Trenngitter	1
2	Streben links + rechts 635 mm mit 4kant	2
3	Bodenhalterung 30x150mm gebogen	2
4	Gegenplatte	2
5	Rändelmutter flach 20301000F	6
6	Unterlegscheibe M-BR8x19x1,5S	6
7	Schlossschraube M-VBM8x20S	4
8	Schlossschraube M-VBM8x30S	2

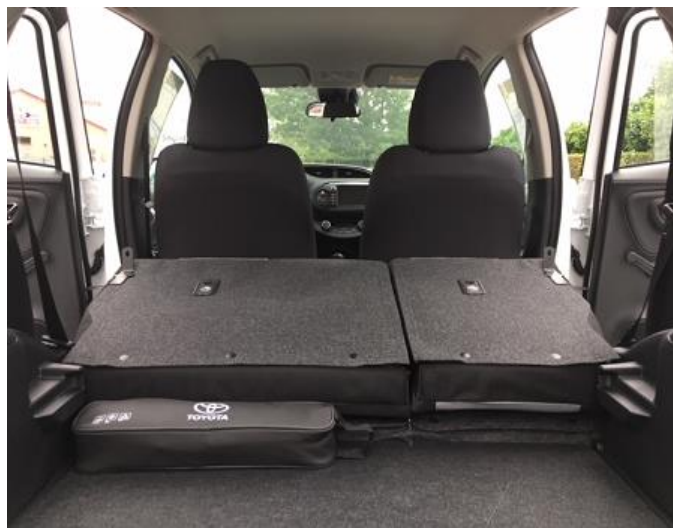
Bild 1

Rücksitze umlegen.

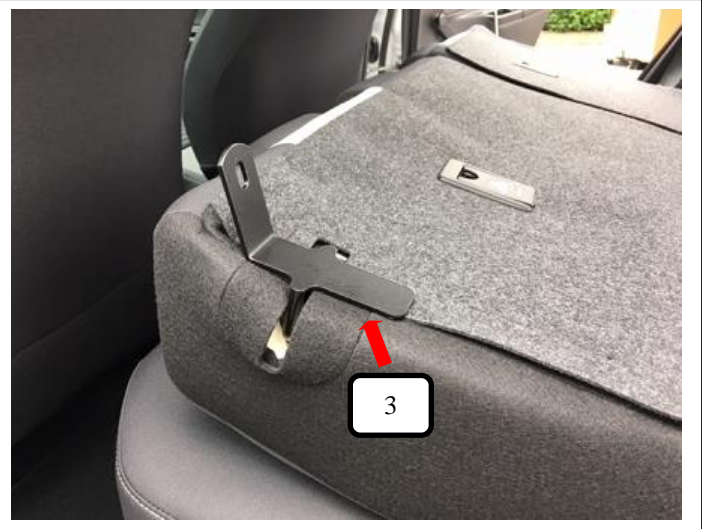
Bild 2

Bodenhalterung (Pos. .3) in die Rücksitzbank-Arretierungspunkte einstecken.

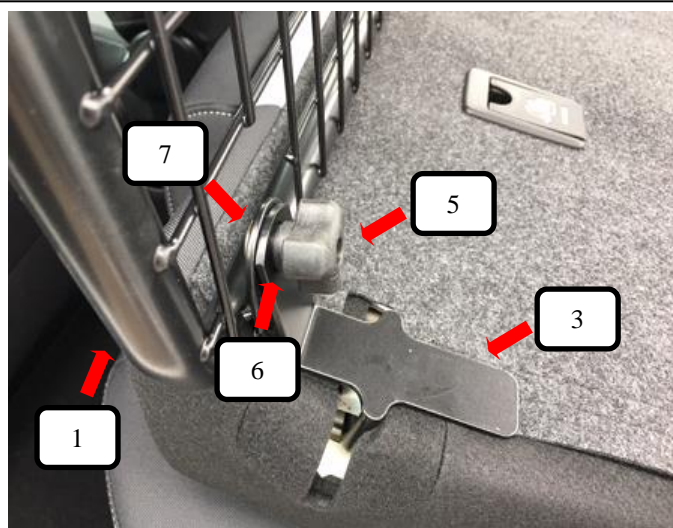
Bild 3

Trenngitter (Pos. 1) von der Seite aus in das Fahrzeug einbringen und vor die Bodenhalter (Pos.3) stellen. Mit einer Schlossschraube (Pos.7), Unterlegscheibe (Pos.6) und Rändelmutter flach (Pos.5), das Trenngitter (Pos. 1) mit der Bodenhalterung (Pos. 3) verbinden und festziehen.

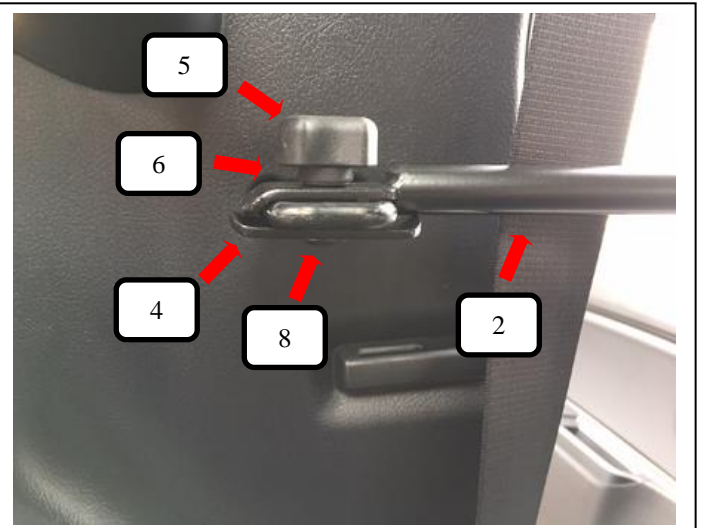
Bild 4

Streben links + rechts (Pos. 2) von oben auf die Rücksitzbank-Arretierung halten, von unten eine Schlossschraube (Pos.8), Gegenplatte (Pos. 4) durchstecken. Jetzt eine Rändelmutter flach (Pos.5) und Unterlegscheibe (Pos. 6) aufschrauben und festziehen.

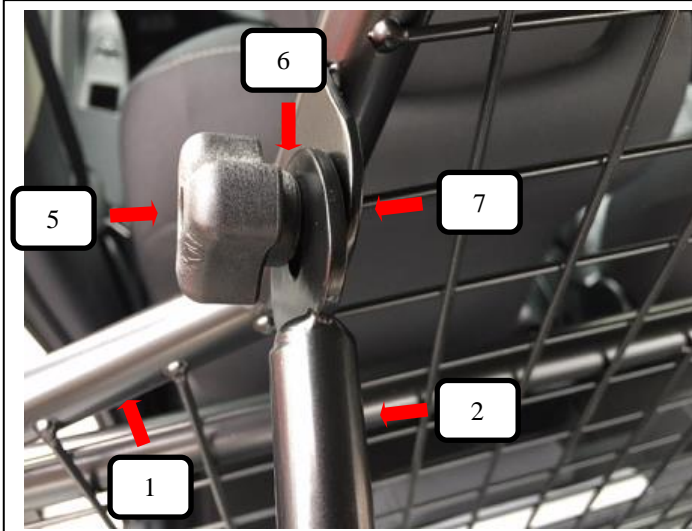
Bild 5

Streben links + rechts (Pos. 2) von außen an das Trenngitter (Pos. 1) halten, von innen eine Schlossschraube (Pos. 7) durchstecken und dann eine Rändelmutter flach (Pos.5) und Unterlegscheibe (Pos. 6) aufschrauben und festziehen.

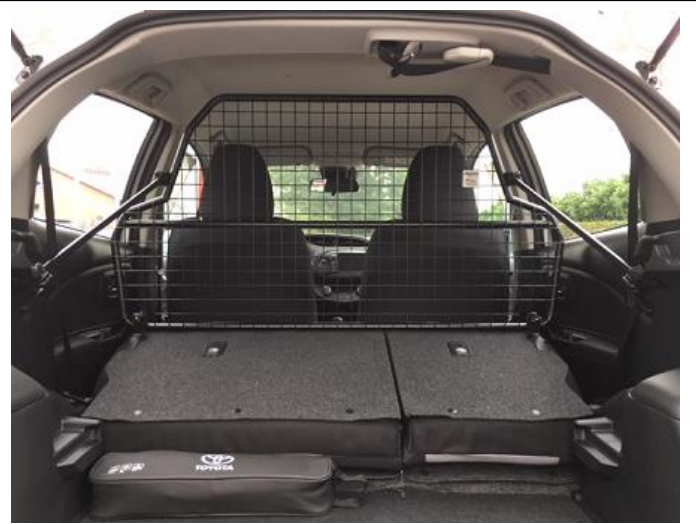
Bild 5

Trenngitter im montierten Zustand.
