# MONTAGEANLEITUNG

Artikelnummer: 20300080  
Ausgabestand: md.04/2017

## Trenngitter Masterline

Fahrzeugtyp: Volvo V90  
Modelljahr: ab Bj. 2016  
Typ:  
Position: oberhalb der Rücksitzbank  
Ausführung: 40 x 40 Stahlmasche  
Besonderheiten: 5-Sitzer, mit und ohne Panoramastiebedach

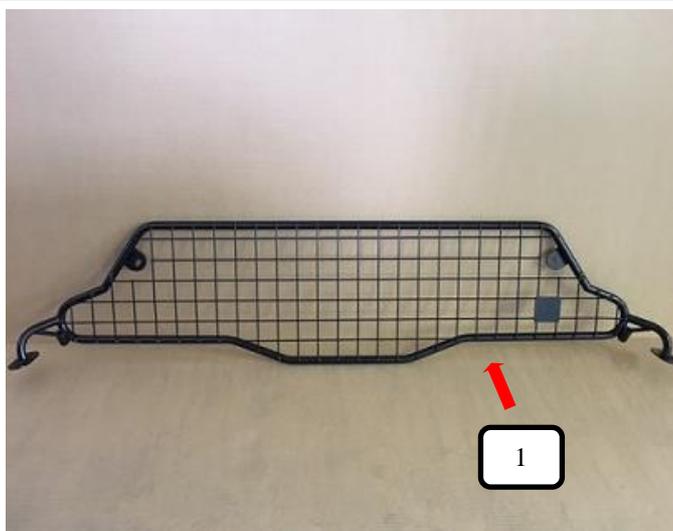
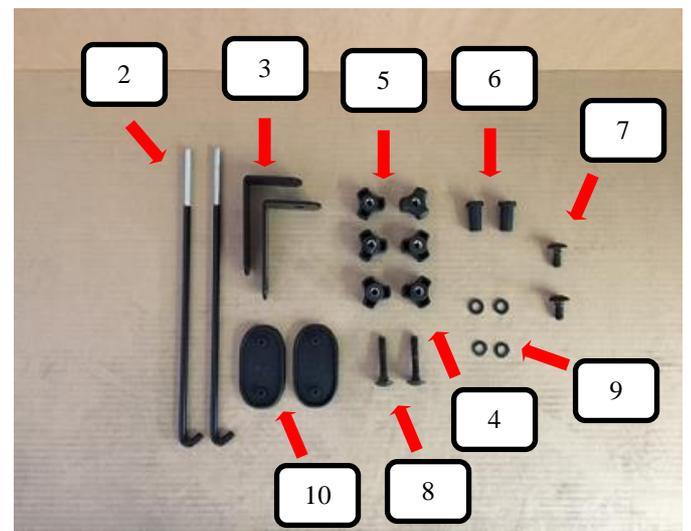
Pos.	Benennung	Anzahl:
1	Trenngitter	1
2	Gewindehaken M8 x 300	2
3	Dachhalter 94° 100 x 65mm	2
4	Rändelmutter gewölbt 20301000	2
5	Rändelmutter flach 20301000F	4
6	Kunststoffhülse 203001003	2
7	Schlossschraube M-VBM8x20S	2
8	Schlossschraube M-VBM8x45S	2
9	Unterlegscheibe M8 M-BR8x19x1,5S	4
10	Gummiauflage groß 20301001	2

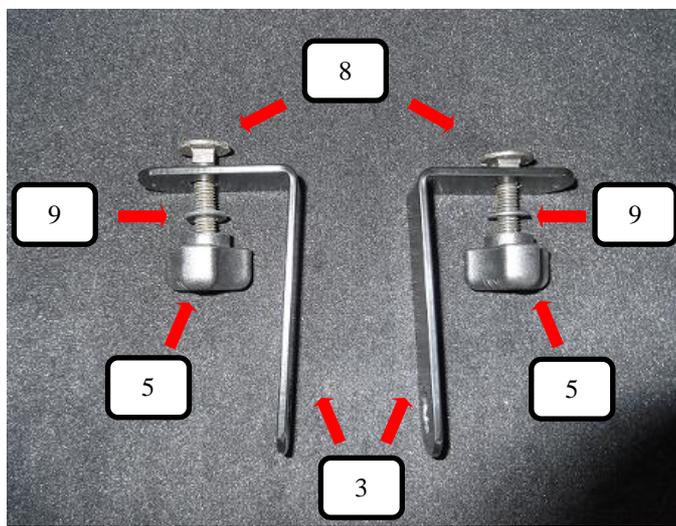
Dachhalter 94° (Pos. 3), Schlossschraube (Pos. 8), Unterlegscheibe (Pos. 9) und Rändelmutter flach (Pos. 5) wie auf dem Bild 1 vormontieren.

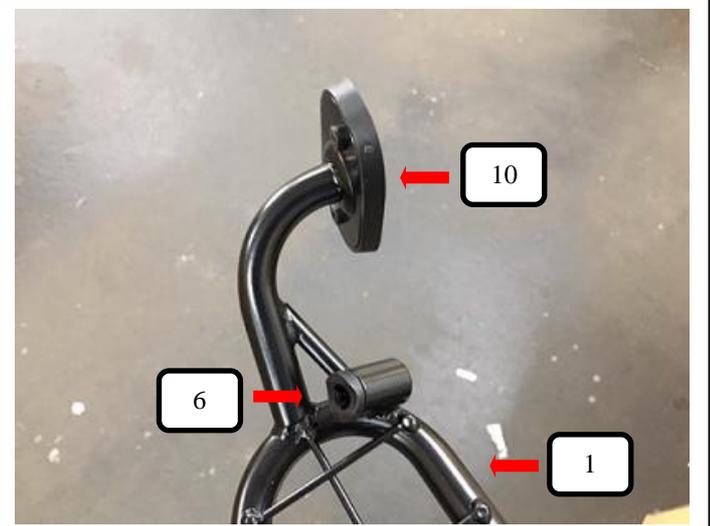
Bild 2

Gummiauflage groß (Pos. 10) auf das Trenngitter (Pos. 1) und Kunststoffhülse (Pos. 6) in das Trenngitter (Pos. 1) stecken.

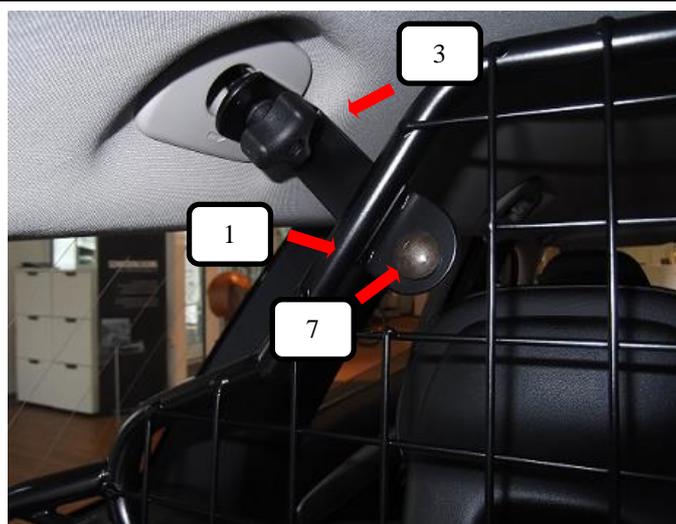
Bild 3

Dachhalter 94° (Pos. 3) wie auf Bild 1 vormontiert in die vorhandenen Netzaufhängungen einhängen und festschrauben. Danach die Schlossschraube (Pos. 7) durch das Trenngitter (Pos. 1) und den Dachhalter (Pos. 3) stecken.

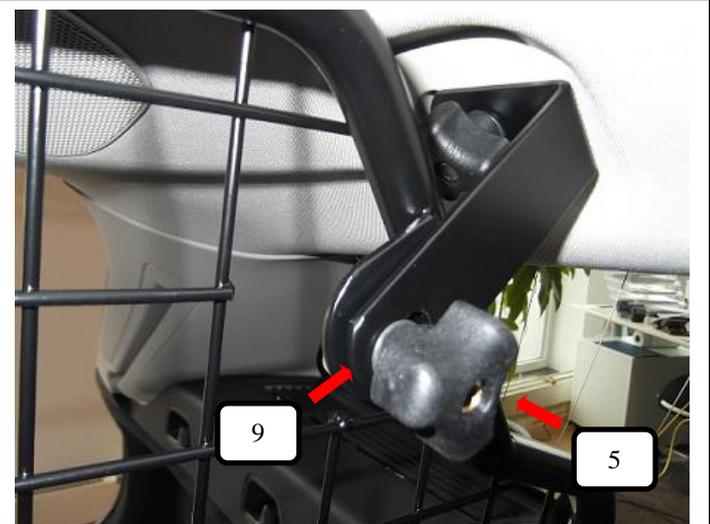
Bild 4

Mit einer Unterlegscheibe (Pos. 9) und einer Rändelmutter flach (Pos. 5) festeziehen.

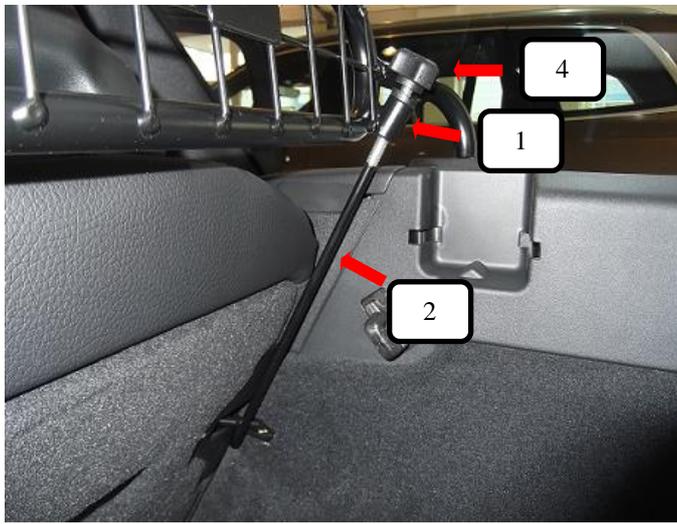
Bild 5

Gewindehaken (Pos. 2) an den Arretierungspunkten einhängen und durch das Trenngitter (Pos. 1) stecken, jetzt mit den Rändelmuttern gewölbt (Pos. 4) festziehen.

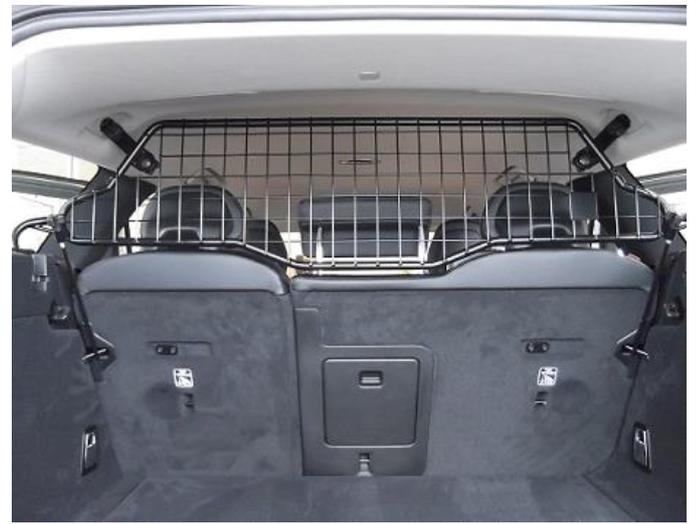
Bild 6

Trenngitter im montierten Zustand.
